Les ALARMES

ÉDITORIAL

Par Patrick Cipriani, directeur de la sécurité de l'Aviation civile (DSAC)

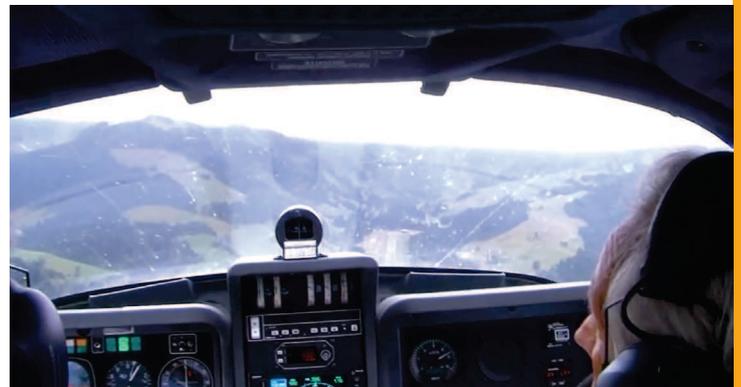
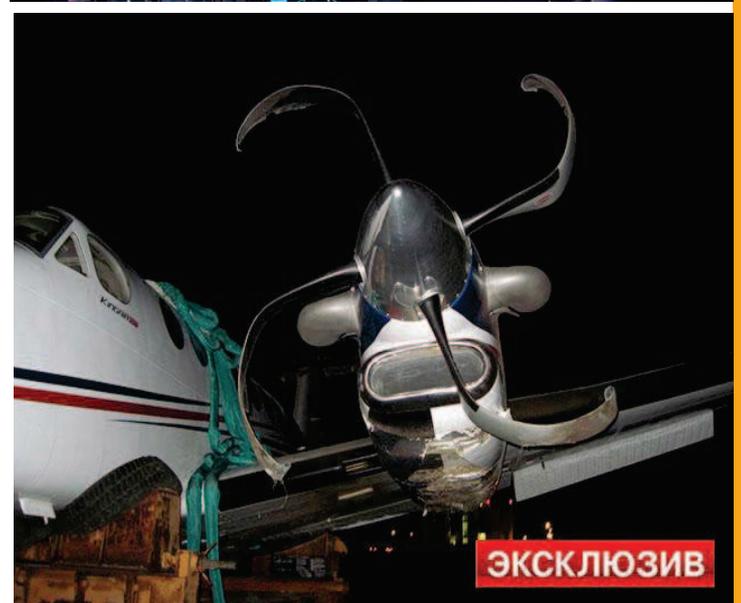
Le 25 novembre 2014, un Beech-300 de la compagnie russe Air Samara, qui assurait du transport de fret, a atterri train rentré sur l'aéroport de Samara. Le biturbopropulseur a subi de sérieux dommages lors de cet accident (voir photo) mais les deux pilotes en sont sortis indemnes. Selon les premiers éléments de l'enquête, l'équipage est resté sourd aux alarmes « Too Low Gear », « Caution Terrain », « Too Low Terrain », et « Terrain Ahead Pull Up », préjugant qu'elles étaient infondées.
